次世代社会インフラ用ロボット開発・導入促進事業

現場検証 評価結果

次世代社会インフラ用ロボット現場検証委員会 水中維持管理部会

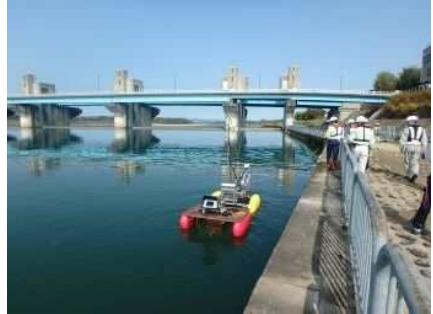
擁壁調査状況
